CARACTERIZACIÓN Y ESTUDIO DE LA ALTERABILIDAD DEL MATERIAL PÉTREO DE LA CATEDRAL DE SUCRE, BOLIVIA

Grandón-Soliz, C.J.a, Castro-Borges, P.b y Rojas, J.C.c

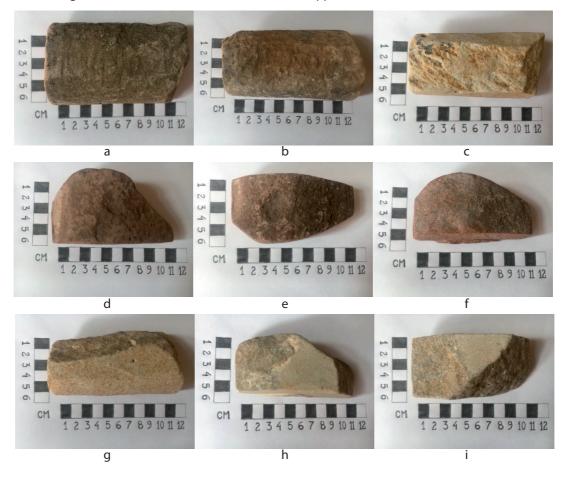
Fig. 4. Especímenes divididos en tres grupos: a, b, c - grupo I (visualmente presentan el mayor grado de deterioro); d, e, f - grupo II (muestran deterioro parcial) y; g, h, i - grupo III (visualmente no hay deterioro físico).

Se extrajeron nueve muestras representativas, las cuales están divididas en tres grupos de acuerdo al grado de deterioro (Fig. 4). El primer grupo (I-1, I-2, I-3) que representan visualmente a un grado de deterioro alto, el segundo grupo (II-1, II-2, II-3) muestra un grado de deterioro parcial y el último grupo (III-1, III-2, III-3) que visualmente tienen un grado de deterioro casi nulo.

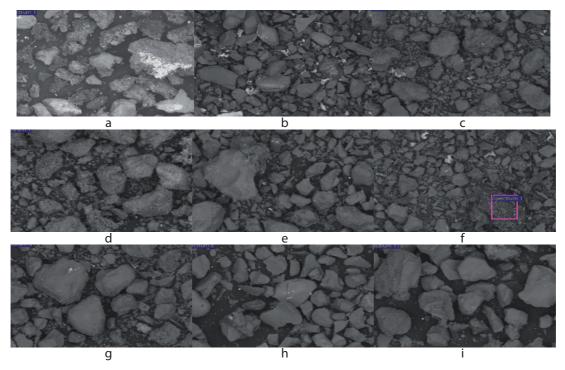
Fig. 5. Micrografías MEB de los nueve especímenes divididos en tres grupos: a, b, c - grupo I (visualmente

presentan el mayor grado de deterioro); d, e, f - grupo II (muestran deterioro parcial) y; g, h, i - grupo III visualmente no hay deterioro físico).

A partir del análisis MEB, se identificaron los elementos químicos de cada espécimen (Fig. 5). En las nueve muestras de piedra en polvo, los principales componentes detectados son oxígeno (O) y silicio (Si) (Tabla 1). Pero también se proporciona información sobre los componentes menores de las piedras estudiadas; identificando la presencia de elementos como carbono (C), fósforo (P) y azufre (S) (Tabla 1).

MEB identificó O y Si como los dos elementos de mayor proporción, siendo constituyentes característicos de la arenisca silícea sedimentaria, llamada cuarzo [13]. La tabla muestra valores más altos de C, P y S en los grupos I y II, lo que afirma que las muestras más deterioradas son las mismas que se eligieron visualmente desde el principio. Estos elementos no son característicos de las piedras sedimentarias, en cambio, se considera su presencia que proviene del material atrapado dentro de la estructura
