DIAGNÓSTICO ESTRUCTURAL DE LAS CONEXIONES METÁLICAS DEL PUENTE FÉRREO DE ÑUCCHU: RESISTENCIA Y CONSERVACIÓN PATRIMONIAL

Arizaga Peterito, A.

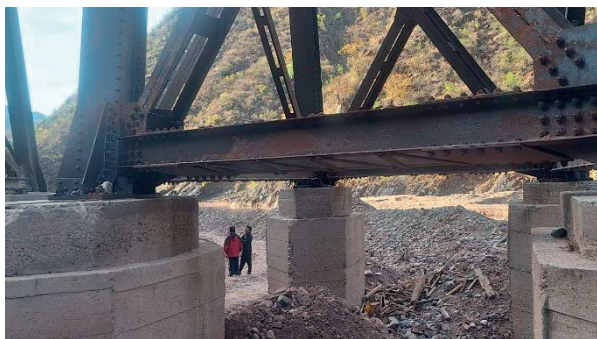
Figura 3. Viga SCOTLAND 10x3/4

En una de las placas observadas en campo, se distingue la inscripción “SCOTLAND 10x3/4”, que evidencia el origen europeo del acero empleado y confirma la importación de materiales laminados procedentes de talleres británicos de finales del siglo XIX, lo que confiere al puente un valor histórico y tecnológico singular dentro del patrimonio ferroviario boliviano.

El material predominante de la estructura es acero laminado remachado de origen europeo, empleado comúnmente en los puentes ferroviarios del primer tercio del siglo XX. En una de las placas principales del cordón inferior se identificó una inscripción en relieve “SCOTLAND 10x3/4”, que sugiere su procedencia de talleres metalúrgicos escoceses, fabricantes reconocidos de acero estructural laminado durante el periodo 1900–1930.

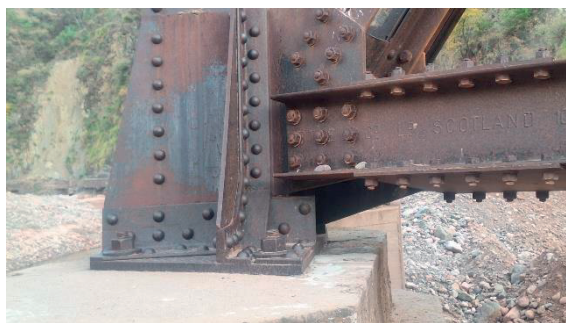
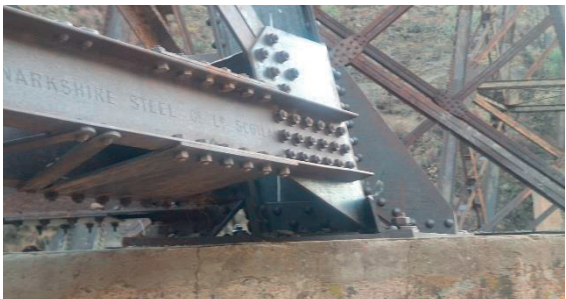
Figura 4. Unión de anclaje

Para la obtención de los datos técnicos del estudio se aplicó un método de inspección visual directa, complementado con mediciones geométricas, registro fotográfico de detalle y observación de patologías estructurales. La inspección se llevó a cabo de manera sistemática, recorriendo la totalidad de los elementos accesibles del puente, incluyendo cordones, montantes, diagonales, remaches, apoyos y uniones intermedias. Durante la evaluación se empleó una ficha de levantamiento estructural, en la que se consignaron las dimensiones principales, el número y disposición de los remaches, el tipo de perfiles, así como las evidencias de deterioro superficial (óxidos, fisuras, deformaciones, pérdida de sección o corrosión localizada).

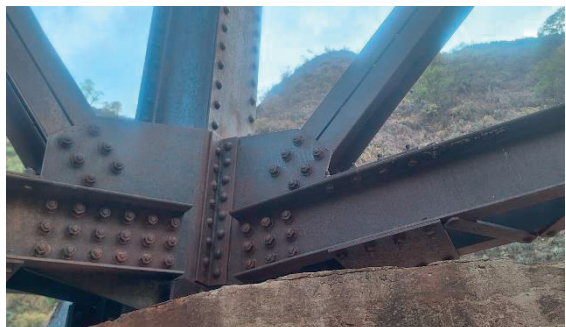
Figura 5. Unión de columna y vigas

Asimismo, se efectuó un registro fotográfico digital de alta resolución, orientado a la identificación de la geometría de las conexiones y la comparación posterior con modelos teóricos de esfuerzo. Se verificó la alineación de los elementos y la continuidad de las juntas mediante observación lateral y medición de holguras en las cabezas de remache, lo cual permitió inferir el grado de ajuste y el posible deslizamiento de las piezas.

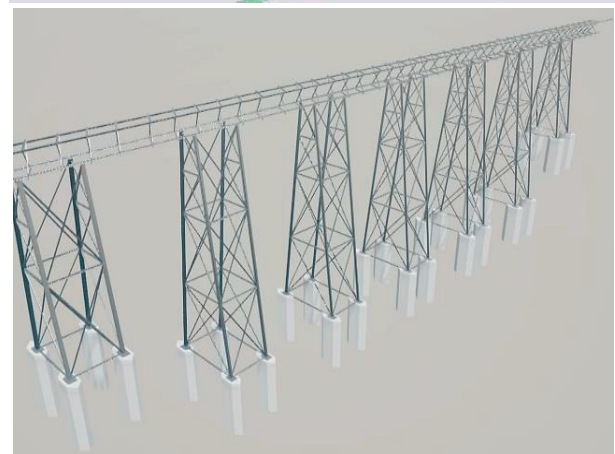
Figura 7. Modelo tridimensional

El modelo teórico fue construido tomando como base los esfuerzos globales obtenidos del análisis estructural general del puente, previamente realizado en un entorno de modelación tridimensional. Se seleccionó un nudo representativo de la celosía tipo Pratt, en el que convergen los cordones superior e inferior (elementos B1 y B2), las diagonales (D1 a D4) y el montante central (C), reproduciendo la geometría observada en el levantamiento de campo. La conexión se definió mediante chapas laterales y placas de alma, con perforaciones alineadas según el patrón remachado existente en la estructura real. Los esfuerzos axiales y cortantes calculados para cada barra fueron aplicados directamente a los extremos de los miembros en el modelo local, con el fin de reproducir el estado de carga del nudo bajo condiciones de servicio y de carga máxima.

El acero estructural fue caracterizado con las propiedades mecánicas típicas de los aceros laminados históricos de origen británico: módulo de elasticidad $E = 200$ GPa, coeficiente de Poisson $\nu = 0,3$, límite elástico $f_y = 240$ MPa y resistencia última $f_u = 400$ MPa, valores que reflejan el comportamiento del material remachado de principios del siglo XX. Los remaches fueron modelados como pernos no pretensados, siguiendo las recomendaciones del Eurocódigo 3 (EN 1993-1-8), asignándoles capacidad a corte y aplastamiento, sin efecto de pretensado ni fricción entre chapas. Las placas y orejas de conexión se representaron con espesores reales medidos in situ, considerando una reducción del 5 % en espesor para contemplar el efecto del deterioro superficial por corrosión.

En el entorno de IDEA StatiCa, la unión se modeló tridimensionalmente con elementos de tipo shell, aplicando un refinamiento de malla en las zonas de los orificios y en las intersecciones entre chapas, con tamaños de elemento de entre 5 y 10 milímetros. Los contactos entre placas se definieron con comportamiento de compresión únicamente, permitiendo la separación bajo tracción, lo

cual reproduce de forma precisa el comportamiento de las uniones remachadas antiguas. Las condiciones de borde se establecieron con el cordón principal empotrado parcialmente, las diagonales cargadas axialmente y el montante anclado en la base para simular su interacción con la estructura global.
