ING. RONALD FERNANDO  
GONZALES SOTO

## PATOLOGÍAS DEL HORMIGÓN DERIVADAS DE EXCAVACIONES EN ESTRUCTURAS COLINDANTES

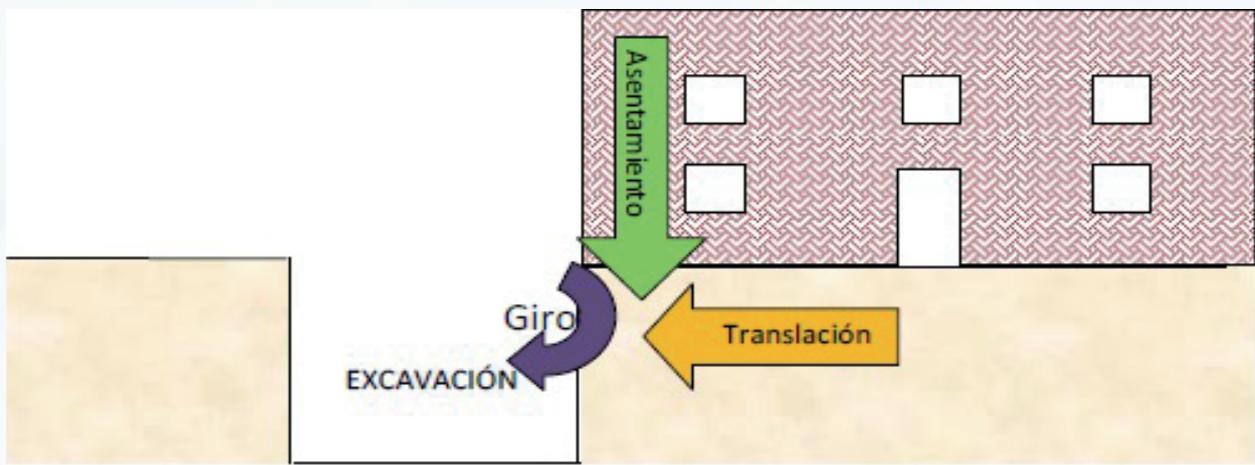
**Figura 1.** Fuerzas ocasionadas en el suelo debido a una excavación

En un mundo en desarrollo como el nuestro, la sociedad tiene la necesidad de contar con nuevas estructuras, pero cada vez los espacios son más reducidos, obligando a construir en lugares cada vez más cercanos a otras viviendas; si las metodologías no son las adecuadas, se producen graves problemas como los agrietamientos o colapsos de la vivienda colindantes. En la figura 1, se puede apreciar cómo afectan las excavaciones a las construcciones, mostrando los tipos de fuerzas aplicadas (translación, giro y asentamiento).

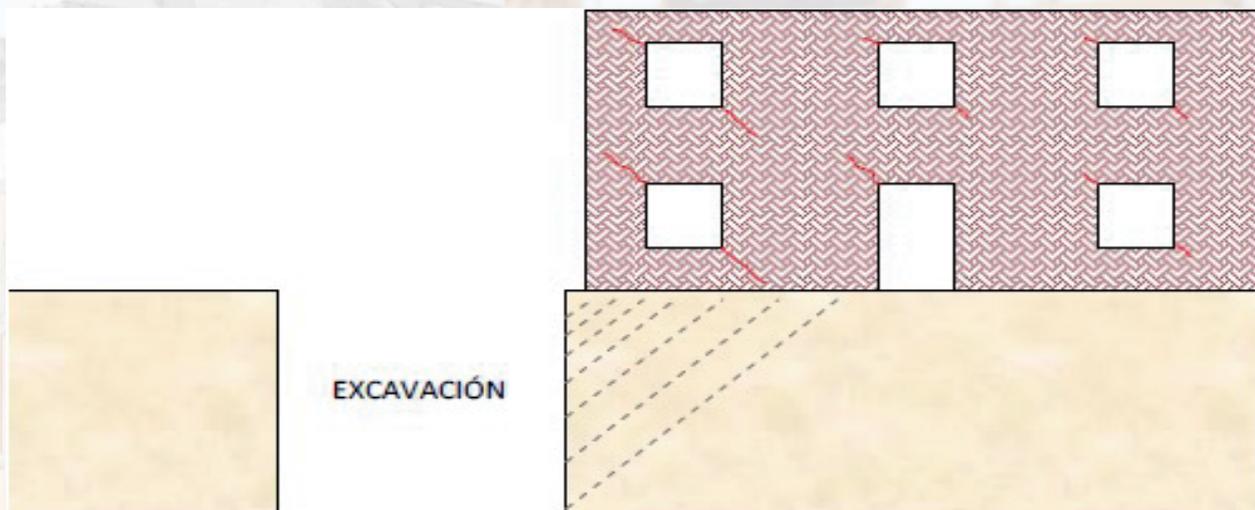
**Figura 2:** Agrietamientos y zonas de falla del corte

En la figura 2, se podrá entender mejor cómo se agrietan las viviendas, y cuáles son aquellas superficies de falla que inciden en el movimiento de la estructura.

Las zonas de falla de corte dependen de varios factores: uno de ellos es la magnitud del corte, debido a que, si es mucho más profundo que la cimentación de la estructura vecina, los problemas son más probables; otro es el tipo de consistencia baja el desconfinamiento puede ser mayor; por último, es la presencia de alguna superficie de falla antigua debido a depósitos orgánicos, que al momento

del corte se desate un movimiento a través de ella. En los cortes se pueden presentar caídos y desprendimientos de roca, cuando son cimentaciones en superficies rocosas, obligando a tomar otro tipo de medidas.

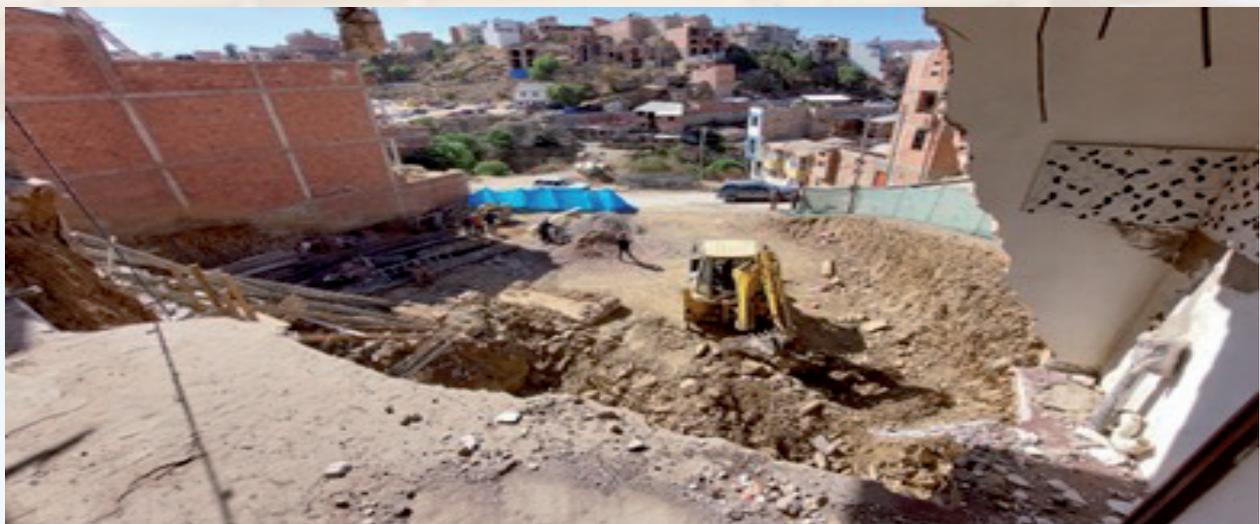
**Figura 3:** Colapso de la estructura mientras trabaja el equipo pesado

En el terreno colindante a la vivienda se realizó movimiento de tierra para la construcción de un edificio, con el uso de maquinaria pesada, el cual ha debilitado el talud y ocasionado el desconfinamiento de la vivienda; dicho

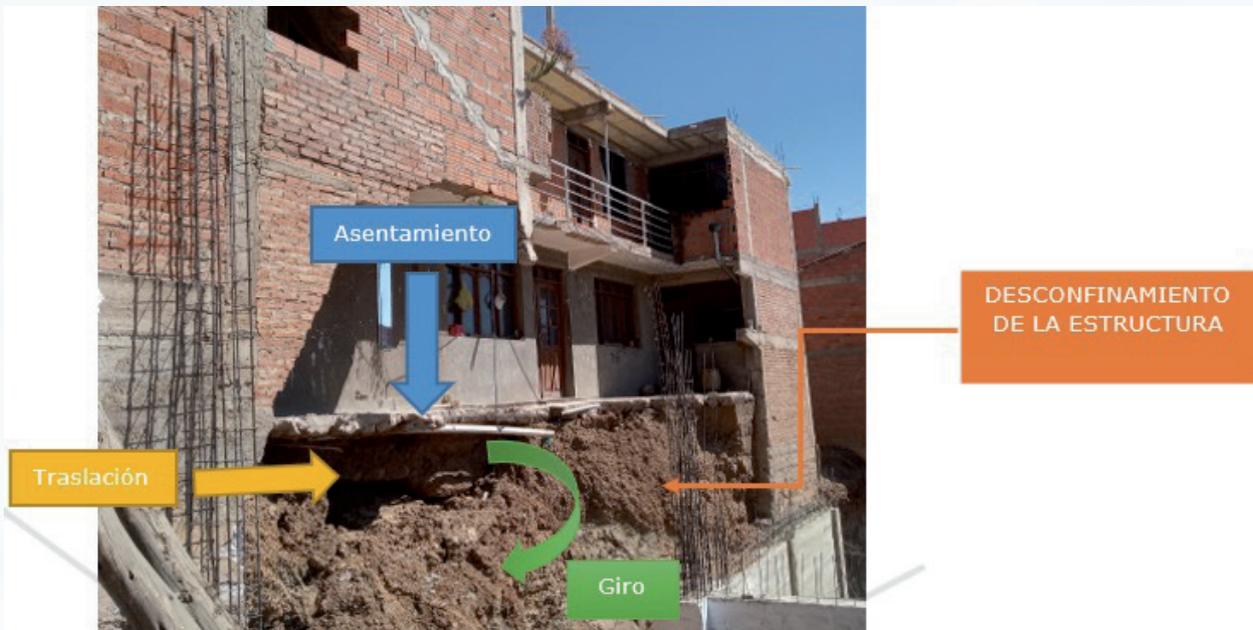
**Figura 4.** Desconfinamiento, ocasionando diferentes esfuerzos

efecto ha producido un debilitamiento del suelo de fundación, dejando la vivienda sin apoyo y provocando translaciones, giros y asentamientos como se puede ver en la figura 4.

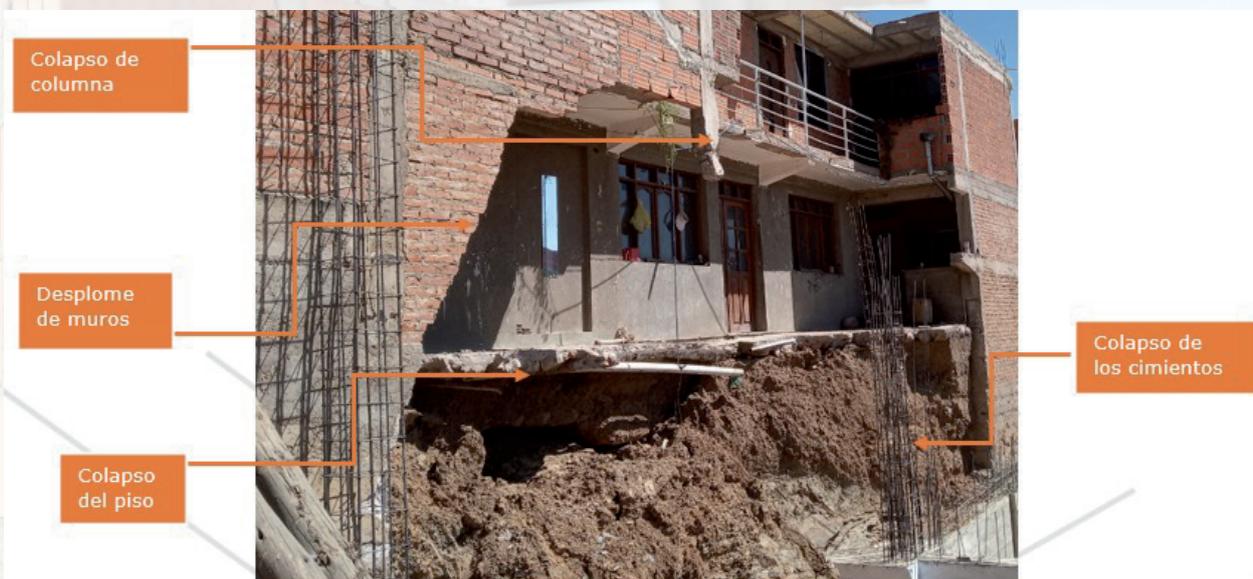
**Figura 5.** Colapso de la parte colindante de la vivienda

Al presentarse un asentamiento diferencial bastante grande, ha ocasionado el colapso de los cimientos, muros, columnas, escaleras y también la aparición de grietas y fisuras en los diferentes elementos estructurales y no estructurales.

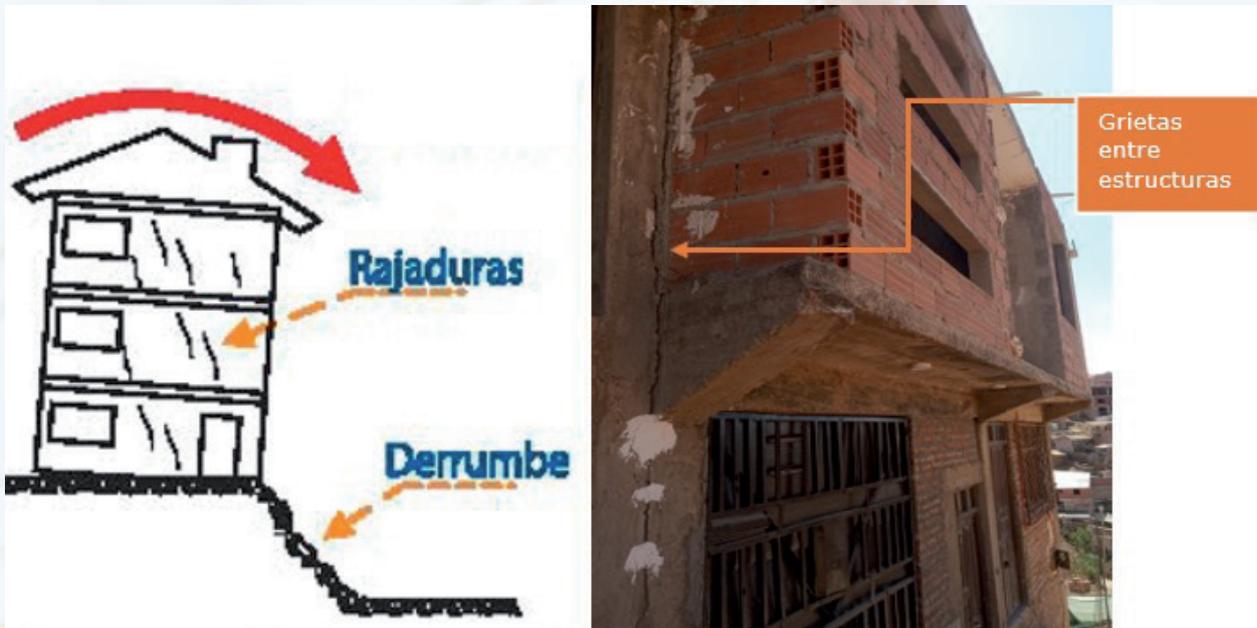
**Figura 6.** Derrumbe y aparición de grietas.

Según la velocidad de movimiento, que es un factor importante para la categorización de los daños, **ésta ocasiona** fisuras o grietas y debido a la dimensión del espesor en el corto, mediano o largo plazo, determina la categoría de los daños, según la abertura de la grieta

o fisura, como se observa en la vivienda afectada, donde se produce un derrumbe y éste al realizar un giro ocasiona la aparición de grietas en la separación de las estructuras del vecino colindante como se observa en la fotografía.

Fotografía donde muestra las grietas de separación entre estructuras

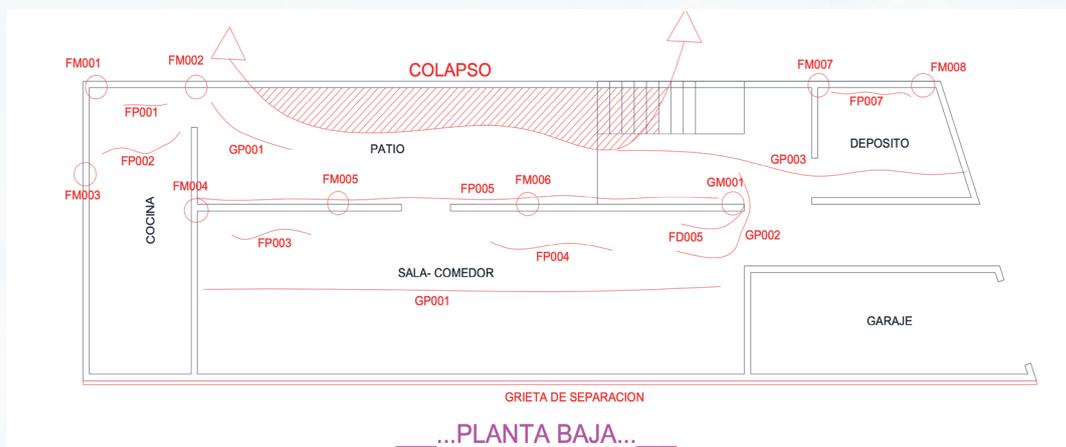
**Figura 7.** Plano de fisuras y grietas planta baja

Se han elaborado planos detallando dónde se encuentran las fisuras y grietas como se muestra a continuación:

De acuerdo al análisis del deslizamiento ocasionado por trabajos de construcción en el colindante de la vivienda, se tiene un debilitamiento del talud y por ende el colapso de los cimientos y parte del patio, también el colapso de las escaleras y columna.

El estudio de fisuras y grietas ha mostrado que se tiene un daño moderado de la estructura de la vivienda. Si se procede con los cuidados respectivos, se puede realizar la rehabilitación de la misma.

La evaluación y el monitoreo continuo son esenciales para detectar problemas a tiempo. Antes de iniciar las excavaciones, se debe llevar a cabo una evaluación detallada del estado de las estructuras colindantes. Durante el proceso, es importante monitorear cualquier cambio que pueda indicar problemas emergentes. Una detección temprana permite tomar medidas correctivas antes de que se produzcan daños significativos.
